检测报告

委托单位: 维谛技术有限公司
委托单位地址: 深圳市南山区学苑大道1001号南山智园B2栋1-4楼、6-10楼
制造商: 维谛技术有限公司江门分厂
制造商地址: 江门市高新区江睦路132号
样品名称: 服务器机柜
样品数量: 1架
主测型号: SR-V061220BS
商标:  
& 以上样品及信息由客户提供
样品接收日期: 2024年12月10日
检测周期: 2024年12月11日至2024年12月20日
检测类别: 委托检测
样品状态: 完好、无异常

检测依据: YD 5083-2005 《电信设备抗地震性能检测规范》

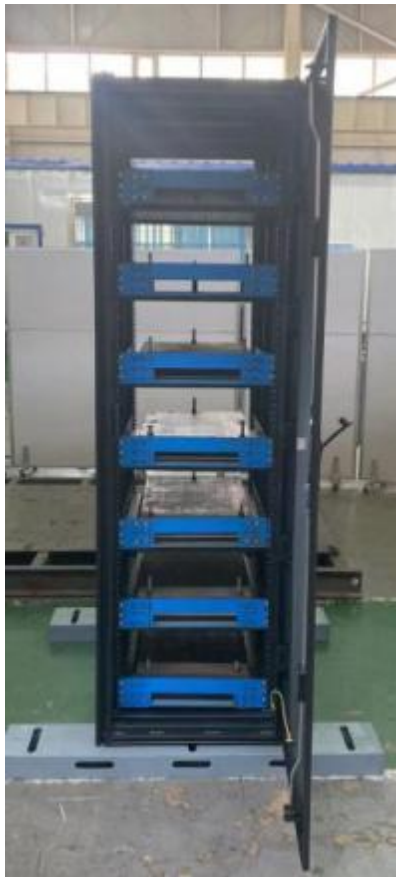
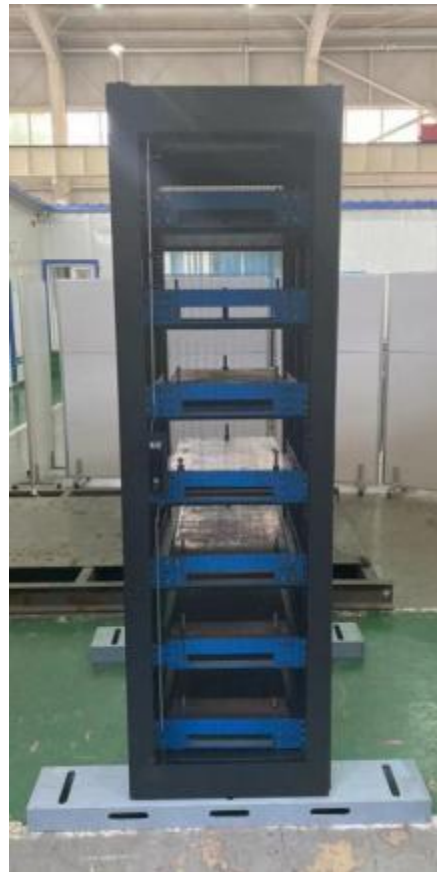
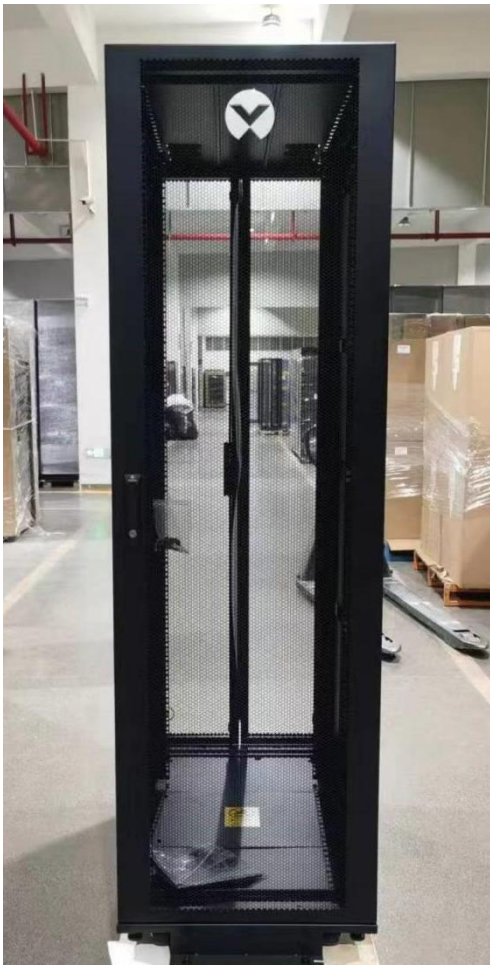
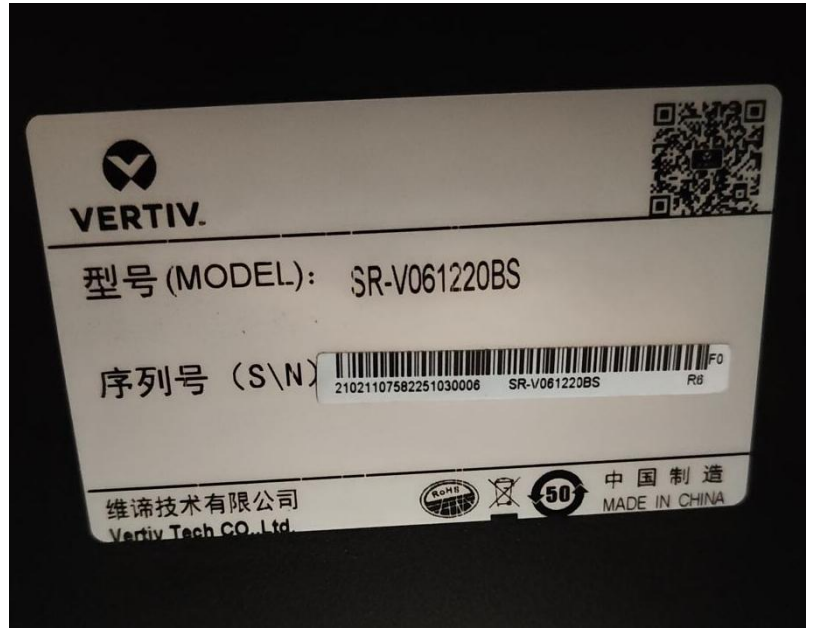
被检设备配置图如图 1 所示。

配重 80kg

配重 100kg×6

被检测设备外形尺寸为600 mm（宽）×1200 mm（深）×2000 mm（高），质量为264kg。被检测设备机柜由主框架、前门、侧横梁、顶板、底板、侧板和层板组成。主框架、前门、顶板、侧板和层板材料为厚度 1.5mm 的冷轧钢板，侧横梁材料为厚度2.0mm 的冷轧钢板，底板材料为厚度3.0mm 的冷轧钢板。被检测设备主框架前后部分均为型材拼装而成，并焊接加固。前门为单开门，与主框架之间通过铰链和门锁连接，顶板、底板、侧横梁、层板和侧板与主框架之间通过螺栓连接。被检测设备自上而下安装有7层层板，下面6层每层配置100kg 配重，上面1层配置80kg 配重，共配置680kg。机柜底部通过8个M12 螺栓连接到槽钢，槽钢再通过螺栓连接到振动台，设备顶部与外部无连接。

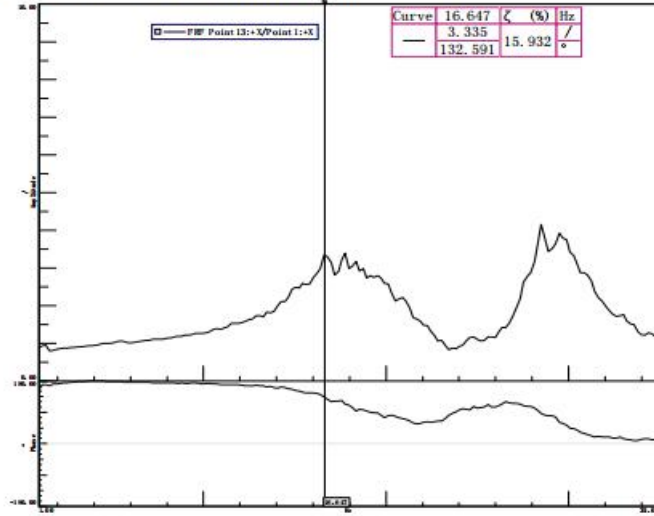
图 4

2.1 被检设备 8 烈度水平 X 向震前动力特性图 (见下图)

被检设备名称		服务器机柜				
测试方向	测试项目	测试方法			测试结果	
		输入波形	频率范围 (Hz)	输入能级 (g)	固有频率 (Hz)	阻尼比 (%)
水平 X 向	震前测试	白噪声	1-35	0.1	16.647	15.93
	震后复核	白噪声	1-35	0.1	16.210	21.33
水平 Y 向	震前测试	白噪声	1-35	0.1	5.273	6.68
	震后复核	白噪声	1-35	0.1	4.492	8.86
垂直 Z 向	震前测试	白噪声	1-35	0.1	>20	/
	震后复核	白噪声	1-35	0.1	/	/
备注

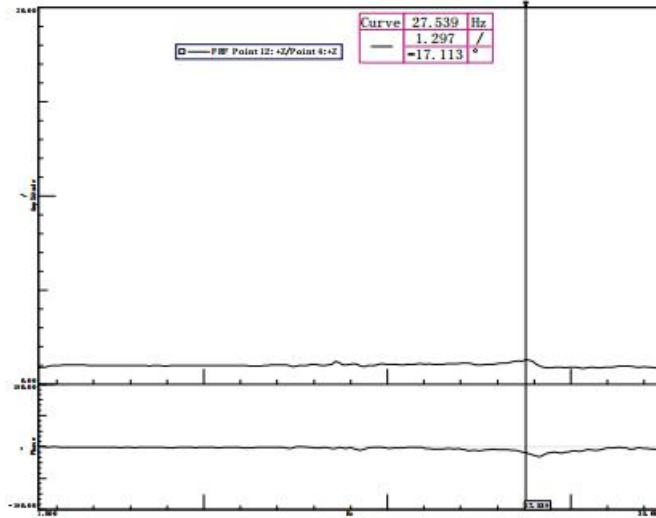
图 8

2.5 被检设备 8 烈度垂直 Z 向震前动力特性图 (见下图)

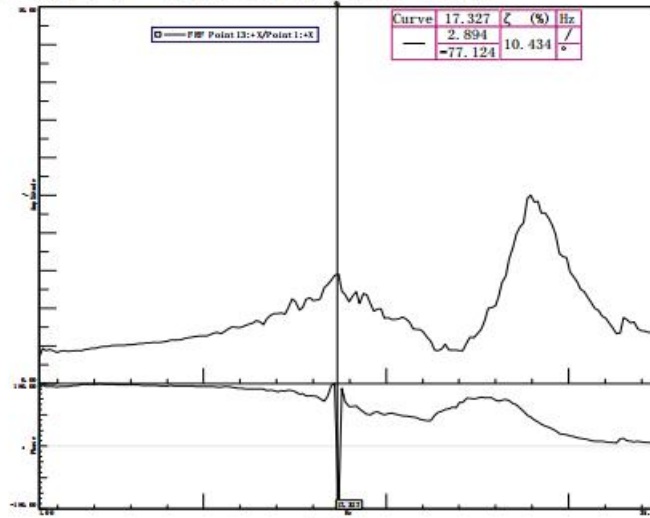
图 12

2.9 被检设备 9 烈度水平 X 向震后动力特性复核图 (见下图)

被检设备名称		服务器机柜				
测试方向	测试项目	测试方法			测试结果	
		输入波形	频率范围 (Hz)	输入能级 (g)	固有频率 (Hz)	阻尼比 (%)
水平 X 向	震前测试	白噪声	1-35	0.1	16.790	35.27
	震后复核	白噪声	1-35	0.1	17.327	10.43
水平 Y 向	震前测试	白噪声	1-35	0.1	4.492	10.95
	震后复核	白噪声	1-35	0.1	3.906	10.74
垂直 Z 向	震前测试	白噪声	1-35	0.1	/	/
	震后复核	白噪声	1-35	0.1	/	/
备注
